Gossen Tippa, die Bandabdeckungen lassen sich aufklappen, es dürfte also eine Gossen Tippa der zweiten Serie, eine **Gossen Tippa B** sein. Als Seriennummer findet man 115916 und 111974 B auf der Maschine, beide Nummern deuten auf das Baujahr 1954 hin.

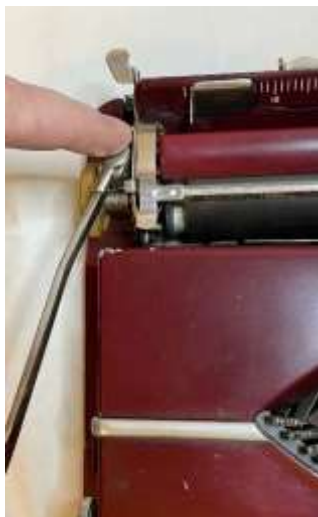
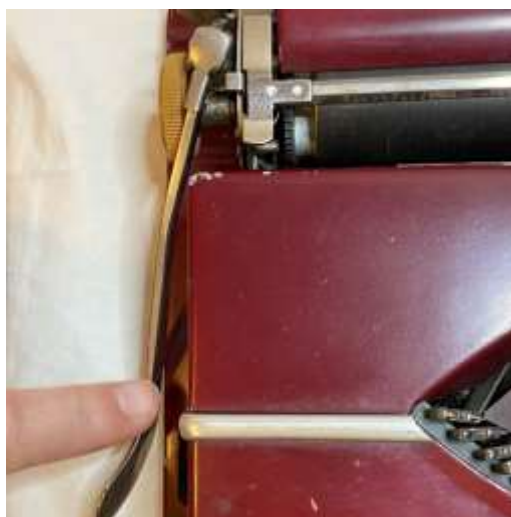
Durch Druck auf den Zeilenschalthebel, hinten, kann man ihn nach unten klappen und verhindert damit, dass beim Einpacken des Gerätes der Lack abgekratzt wird. Hmm ... das ist offensichtlich nicht immer passiert. ☹️

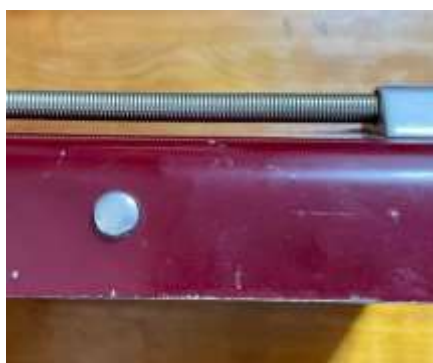
Den Knopf muss man reindrücken

Den Verriegelungsmechanismus finde ich „lustig“. Die Abdeckung lässt sich nur dann abnehmen, wenn man die Maschine aufliegt. Macht natürlich Sinn, denn damit wird verhindert, dass die Maschine – beim Tragen - aus dem Koffer fällt.

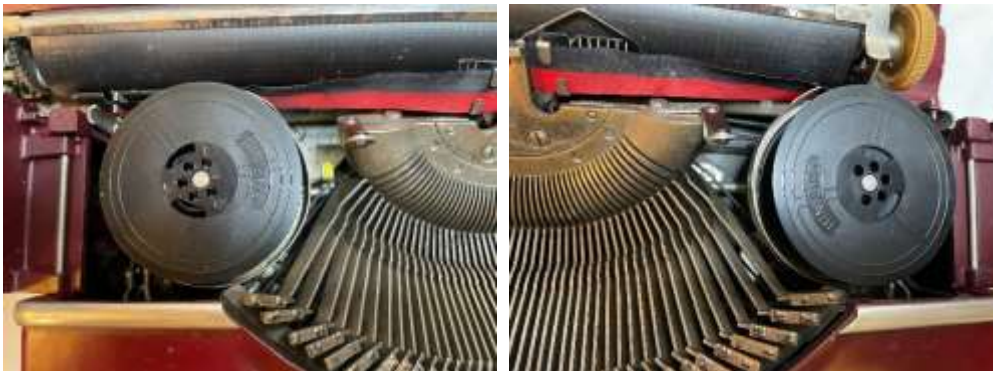
Farbband ist auch korrekt eingelegt, das ist bei so alten Maschinen nicht immer der Fall. Richtig wäre aber ein schwarzes Band, weil die Maschine kann nicht auf Rot umschalten

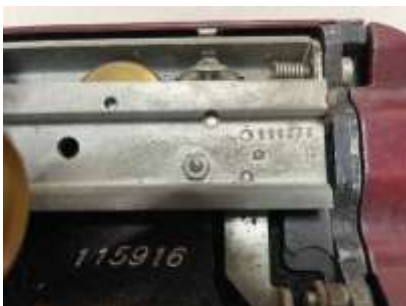
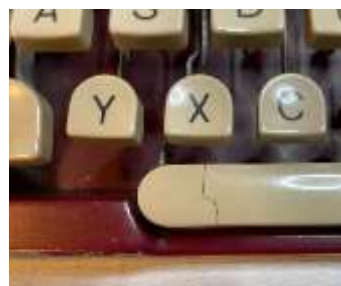
die gebrochene Leertaste

Interessant ... das Gerät hat zwei Seriennummern

Das Maschinengehäuse hat starke Gebrauchsspuren am Lack. Die Leertaste ist gebrochen, funktioniert aber. Die Farbe der Walzendrehknöpfe ist nicht zu 100 % identisch mit der Farbe der Tasten, aber es könnte sein, dass es sich um unterschiedliche Materialien handelt, welche die Zeit von 1954 bis jetzt unterschiedlich überstanden haben. Aber mein Verdacht ist, dass an der Maschine schon herumgeschraubt wurde. Sie funktioniert aber ganz gut (die Typen bewegen sich etwas langsam) ich hoffe eine Reinigung wird genügen, dass alles wieder einwandfrei funktioniert.

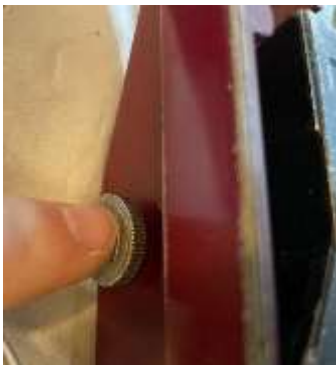
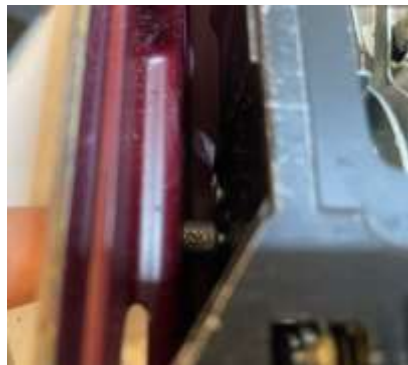
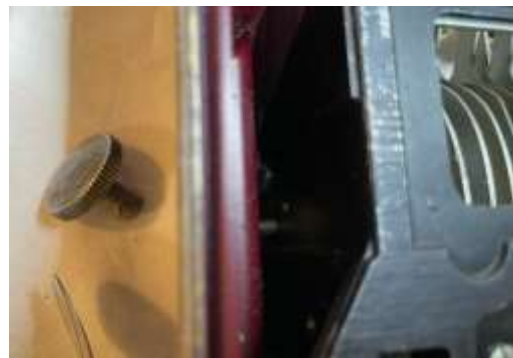
den findet man links außen am Gehäuse

6. Regulierknopf abschrauben.

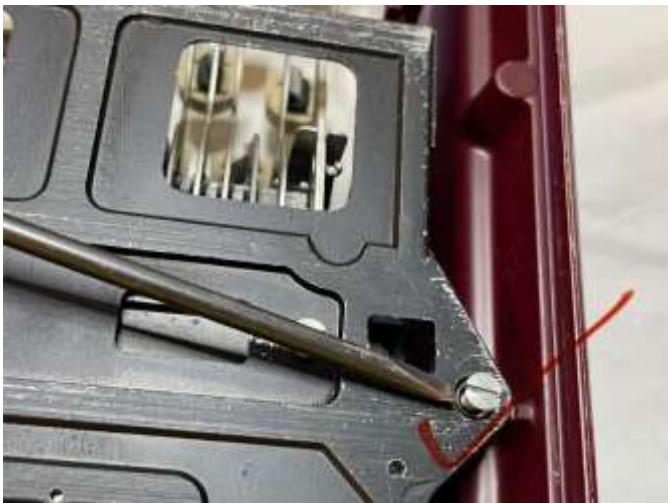
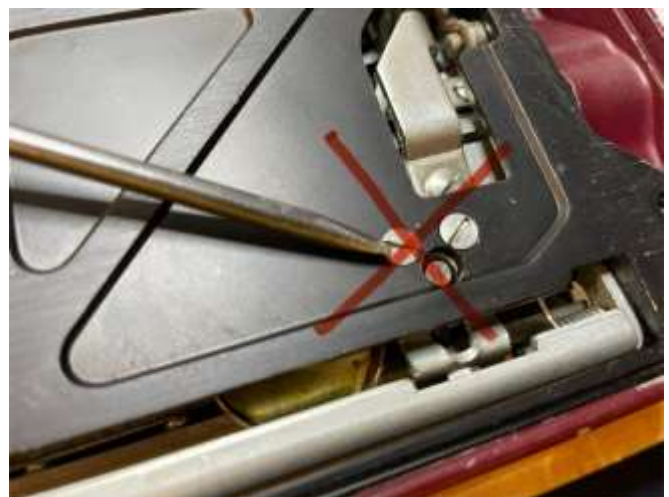
Es sind nur zwei,

diese brauchen nicht abgeschraubt werden

7. Senkschrauben des Maschinengestelles heraus-schrauben.

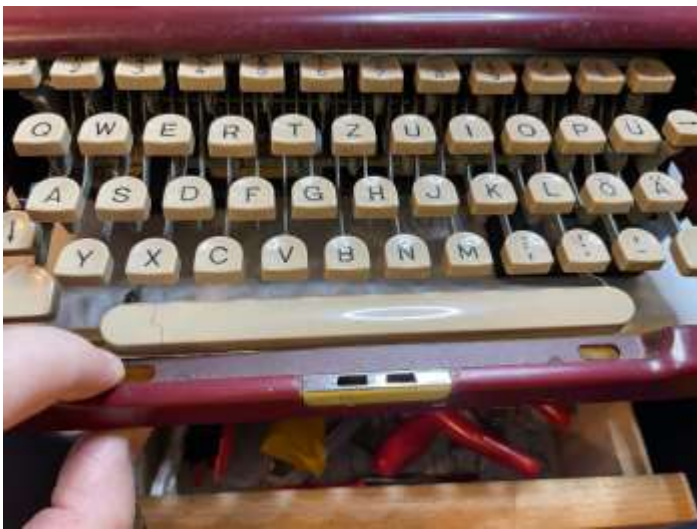
Den Wagen noch nicht nach links schieben, zuerst das Gehäuse noch vorne zu sich ziehen damit man es unter der Leertaste hervor bekommt.

10. Gehäuse rechts und links mit beiden Händen erfassen und mit den Daumen die Spulendeckel hochhalten.

11. Gehäuse vorn leicht anheben, hinten auf dem Gestell gleiten lassen und an der Leertaste vorbei über diese hinwegheben.

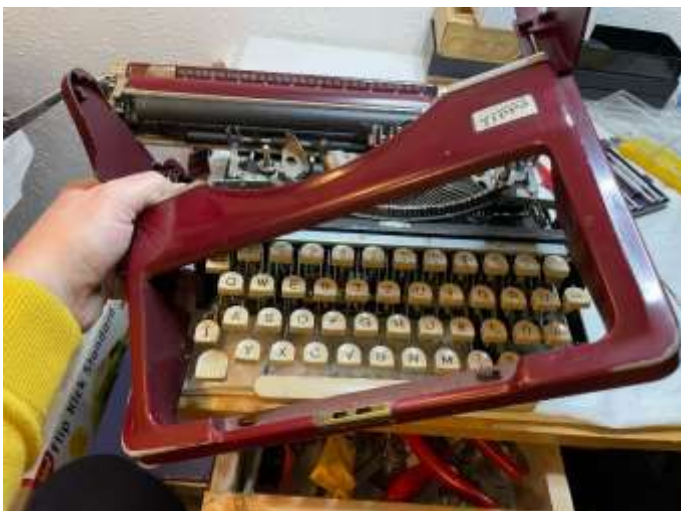
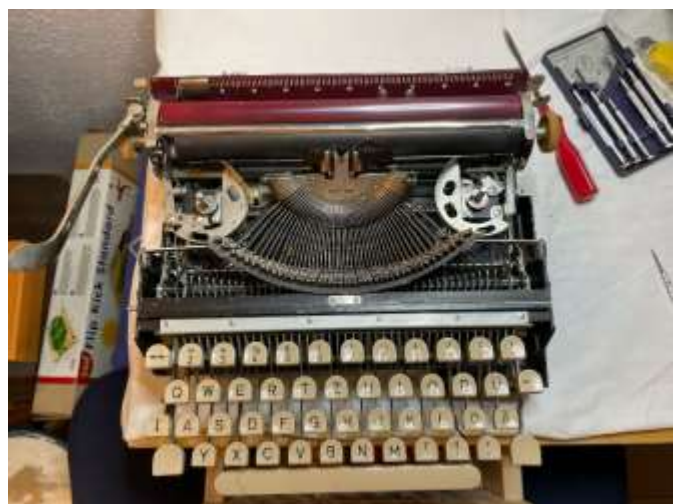
Jetzt ist sie fertig zum Aussaugen und reinigen 😊

14. Gehäuse an der rechten Seite hochkanten und mit einer Linksdrehung in der Schräglage unter dem Wagen nach links wegziehen.

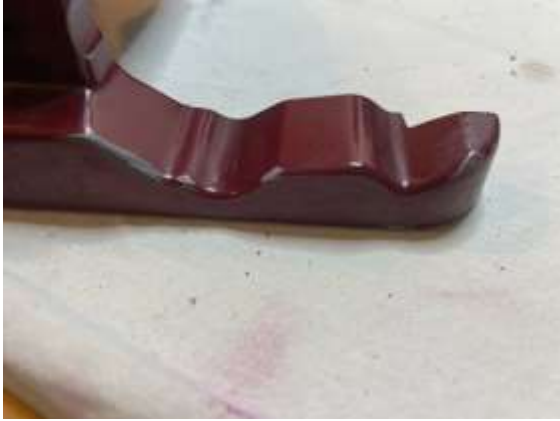
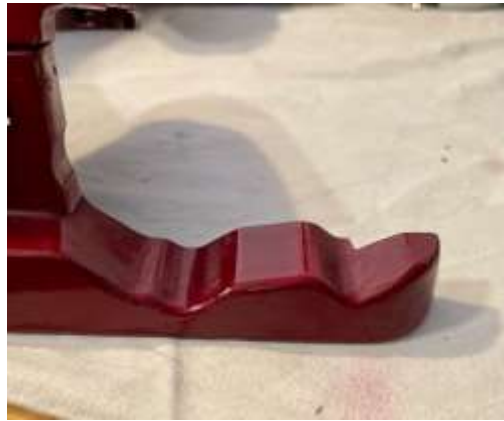
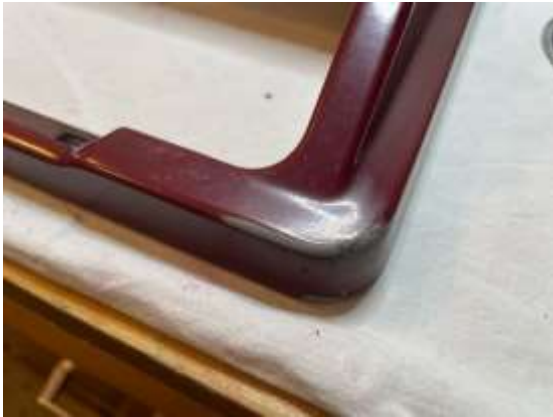
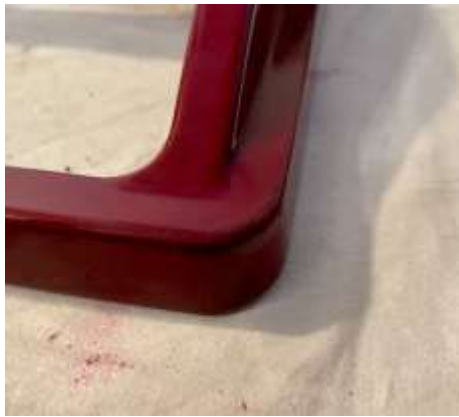
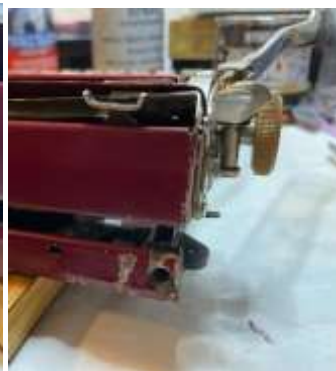
Vorher

nachher

Ich habe mir bei <https://www.autolack-farbe-wien.at> die Farbe mischen lassen. Habe dann mit einem kleinen Pinsel und gaaaanz wenig Farbe einige der abgeschlagenen Stellen lackiert -nicht alles. Der Lack ist etwas dunkler. Das Ausbessern klappt an den Kanten ganz gut, auf den Flächen eher weniger.

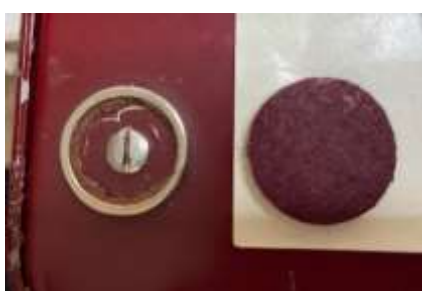
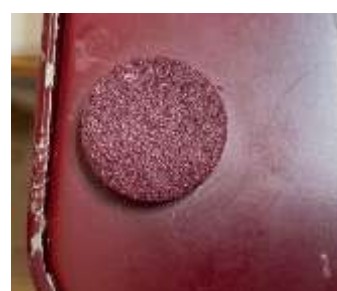
Die Gummis für die Füße waren hart und zerbröseln. Ich habe sie herausgekratzt und Filzfüße darübergerklebt.

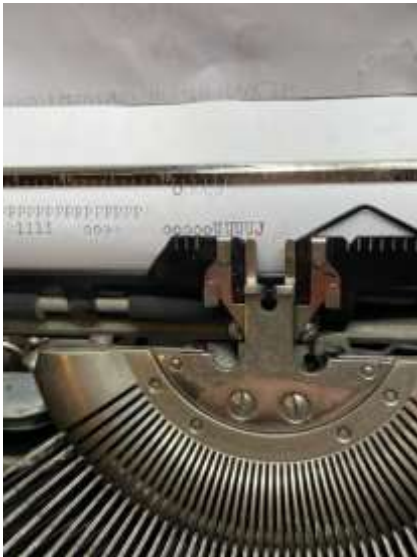
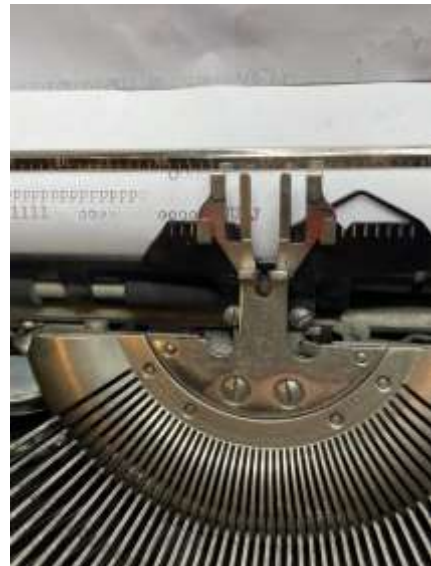
Die Maschine hat keine Farbbandumschaltung, kann nur Schwarz oder Matrize schreiben. Ich dachte zuerst die Umschaltung ist defekt, weil es ja rechts außen einen Knopf gibt, den man hin und her bewegen kann. Aber eben nur zwischen Schwarz oder gar kein Farbband

Für mich hat es so ausgesehen, als wäre es vorgesehen, die Farbbandhalterung ...

... auf die Höhe vom roten Band zu heben.

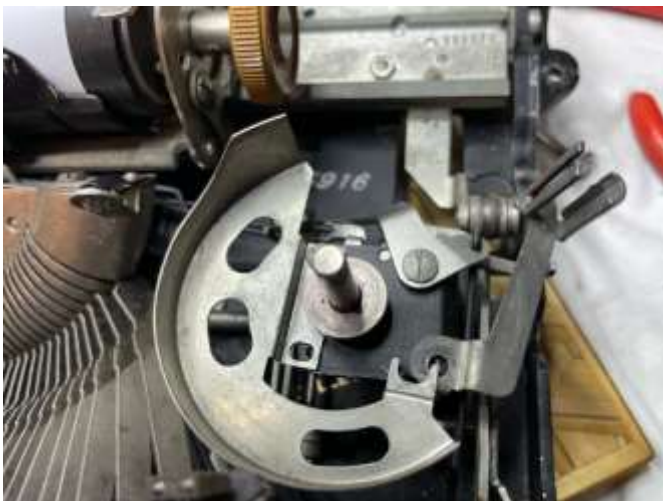
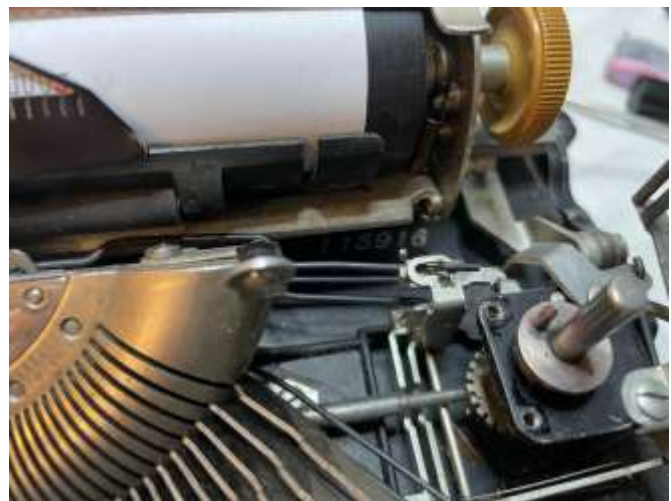
Aber dem ist nicht so, sie wird entweder gar nicht angehoben, oder eben nur ein Stück.

Ich musste die rechte Farbbandspulenhalterung ausbauen um das zu durchschauen

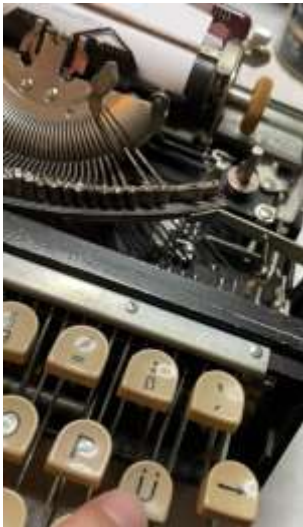
Zuletzt stellte ich fest, dass das „Ü“ nach dem Anschlag nicht mehr zurückkam. Ich musste hier nochmals mit Bremsenreiniger den Dreck wegputzen, dann hat es wieder funktioniert.
