Olympa Reporter, gebaut in den 80er Jahren von Nakajima in Japan,

Die erste Maschine, habe ich als defekt, um EUR 2,- „geschenkt“ bekommen. ☺

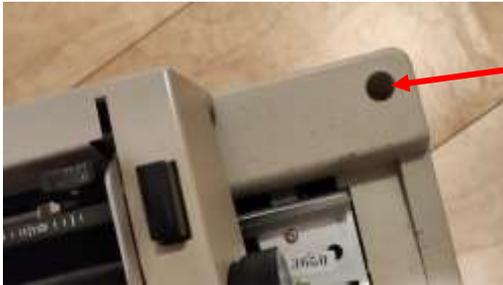
Um die Beschaffenheit des Motors und Keilriemens zu prüfen, müssen die Gehäuseteile abmontiert werden. Zuerst die 2 Schrauben links und rechts hinter der Walze abschrauben

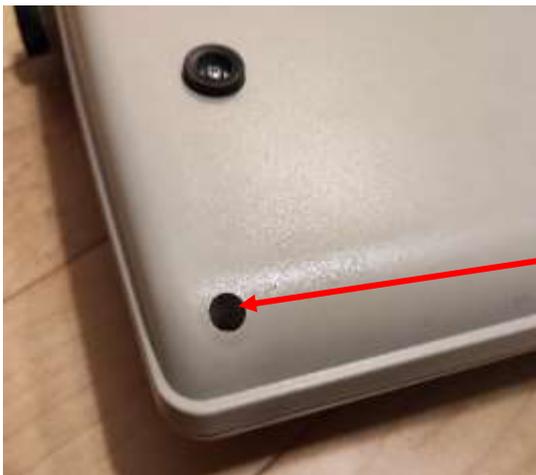
Dann die Maschine umdrehen und die beiden Schrauben links und rechts an der vorderen Unterseite abschrauben

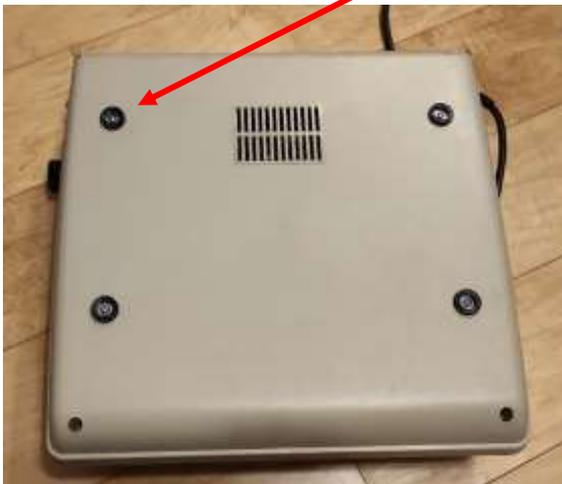
Dann diese vier Schrauben lösen,

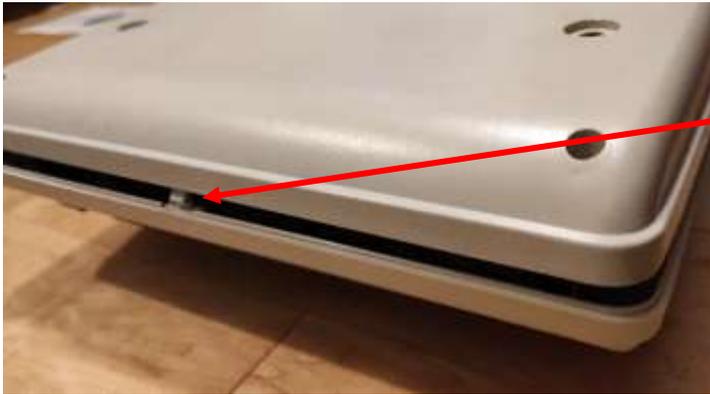
Anschließend vorsichtig mit einem flachen Schraubenzieher, vorne den Deckel anheben. Auf der Rückseite ebenso.

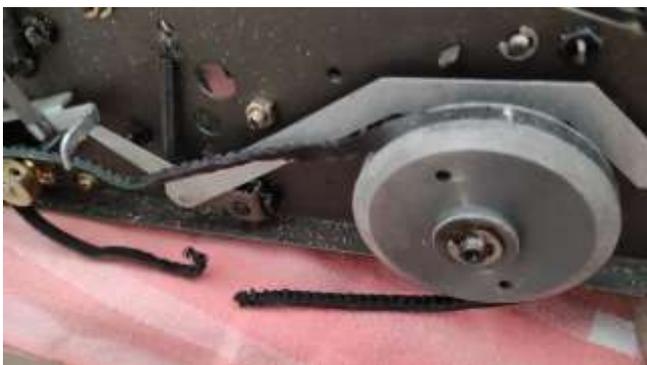
Tatsächlich war der Keilriemen gerissen. Das Material fühlt sich matschig und klebrig an.

Auf Joe Van Cleaves Web Page erhielt ich in einem Video, welches auch die Demontage des Gehäuses zeigt, die Info welcher O-Ring den Keilriemen ersetzen kann. Joe sagt „eight of an inch“, $1/8'' = \text{ca } 3\text{mm}$ und „four and a quarter in diameter“, $4 \frac{1}{4}'' = \text{ca. } 11\text{ cm}$.

Gekauft wurde dann um EUR 5,- ein „Othmro O-Ring, 115 mm x 3,5 mm, Silikon, Rot“.

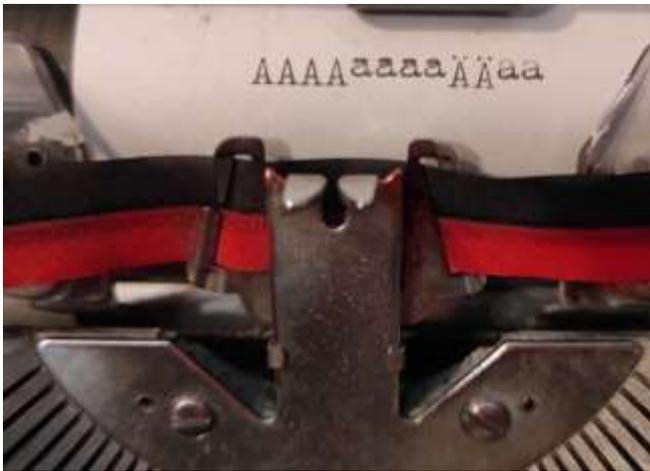
Der Schreibversuch hat leider gezeigt, dass die Zeilenlage der Groß- und Kleinschreibung nicht korrekt ist.

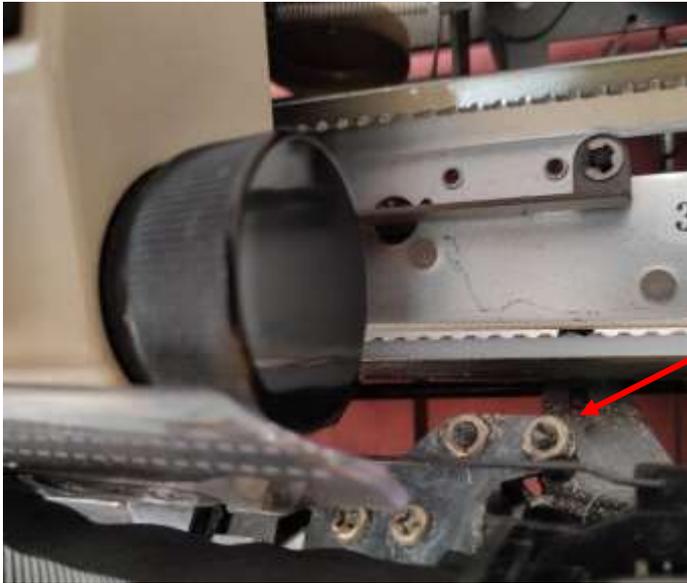
Mit der rechten Justierschrauben (rechts und links unter dem Wagen, das Foto zeigt die linke Seite), kann die die Stellung des Typenhebelblocks justiert werden kann. Mit den äußeren beiden Schrauben habe ich die Stellung für die Kleinbuchstaben korrigiert.

Die Mutter mit einem 5,5mm Schraubenschlüssel lösen, mit dem Schraubendreher die Schraube verstellen, dann die Einstellung mit der Mutter wieder fixieren. Die Muttern daneben ändern die Zeilenlage insgesamt

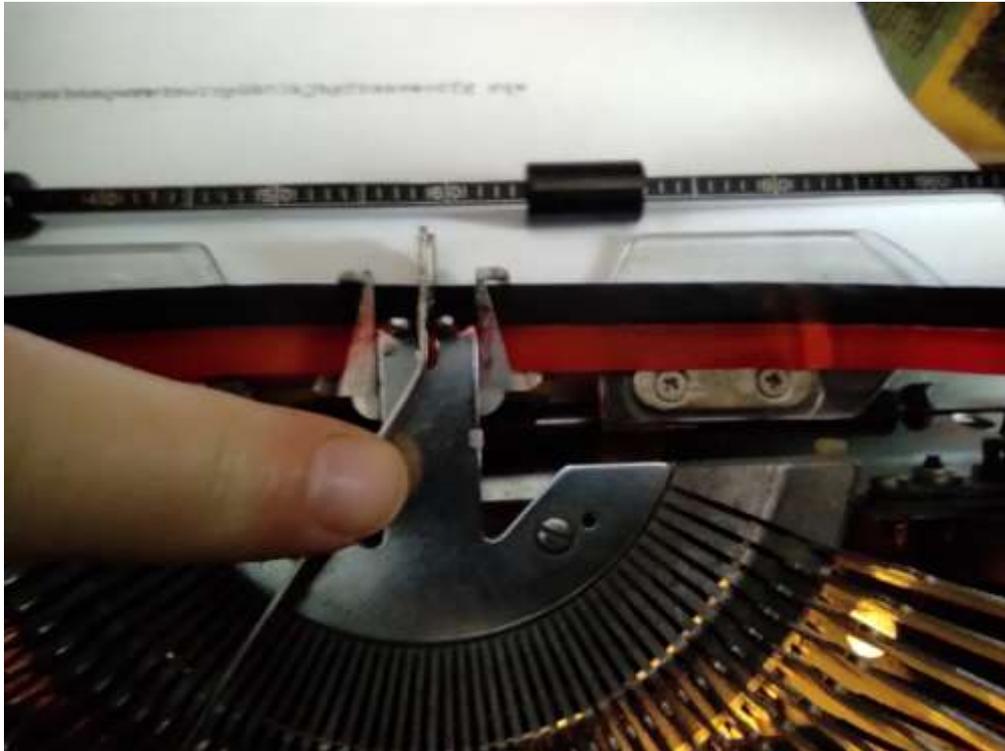
Jetzt musste ich leider feststellen, dass beim Betätigen der Tasten E und C der Wagen nicht immer um einen Schritt weiter transportiert wird. Der Anschlag dieser beiden Typen auf die Walze ist auch nicht so fest, wie bei den anderen Buchstaben.

Zuerst habe ich geprüft ob die beiden Typen verbogen sind, dass sie in dem Spalt bei der Führung vor der Walze links oder rechts anschlagen. Das war nicht der Fall.

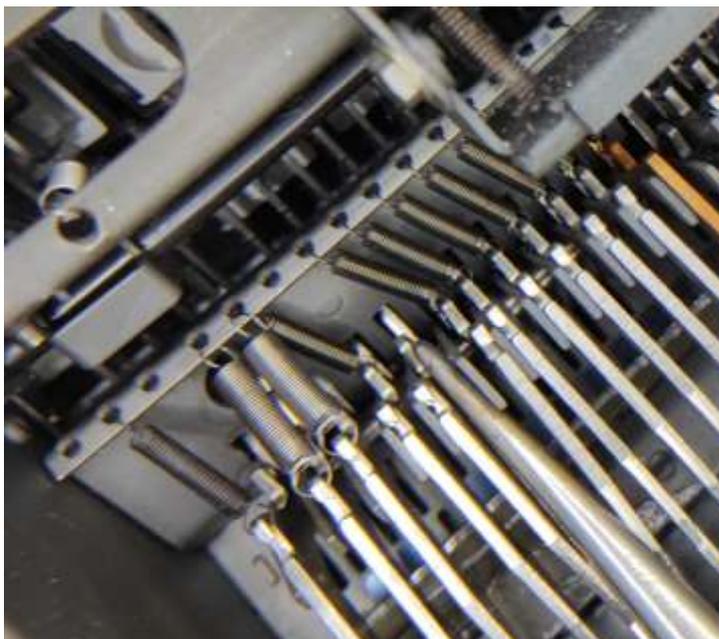
Dann habe ich die Maschine umgedreht und mir unten diese kleinen Federn – welche die Typen wieder zurück holen - angesehen.

Eine defekte Feder war zwar nicht zu sehen, trotzdem habe ich die E-Feder gegen die Q-Feder ausgetauscht (Der Buchstabe Q kommt in der deutschen Sprache am wenigsten oft vor, im Gegensatz zum E, der am öftesten vorkommt, also gehe ich davon aus, dass die Q-Feder weniger belastet wurde.)

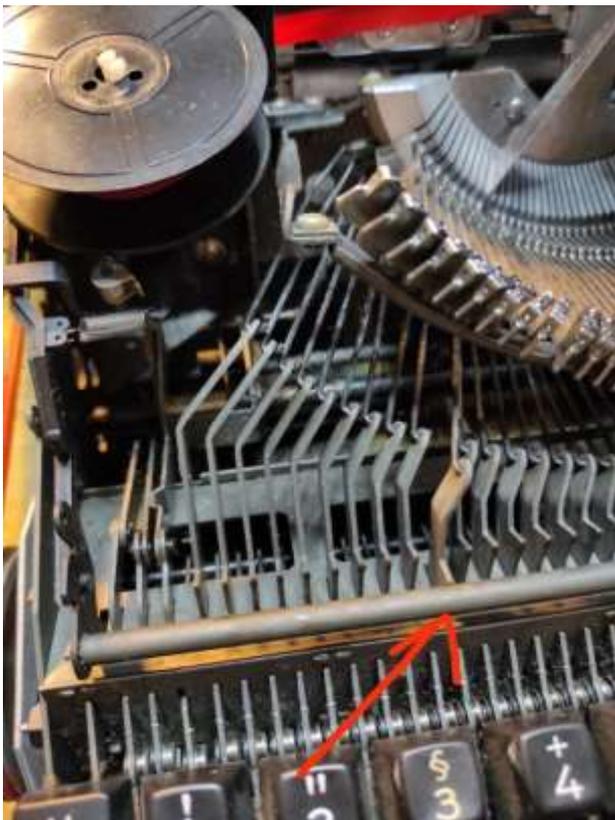
Beim Anschlagen der Buchstaben wird nicht nur die Weiterführung des Wagens- sondern auch der Weitertransport des Farbbandes ausgelöst.

Wenn ich diese Stange weghalte und damit die Belastung auf den Typenhebel verringere, dann funktionieren E und C einwandfrei.

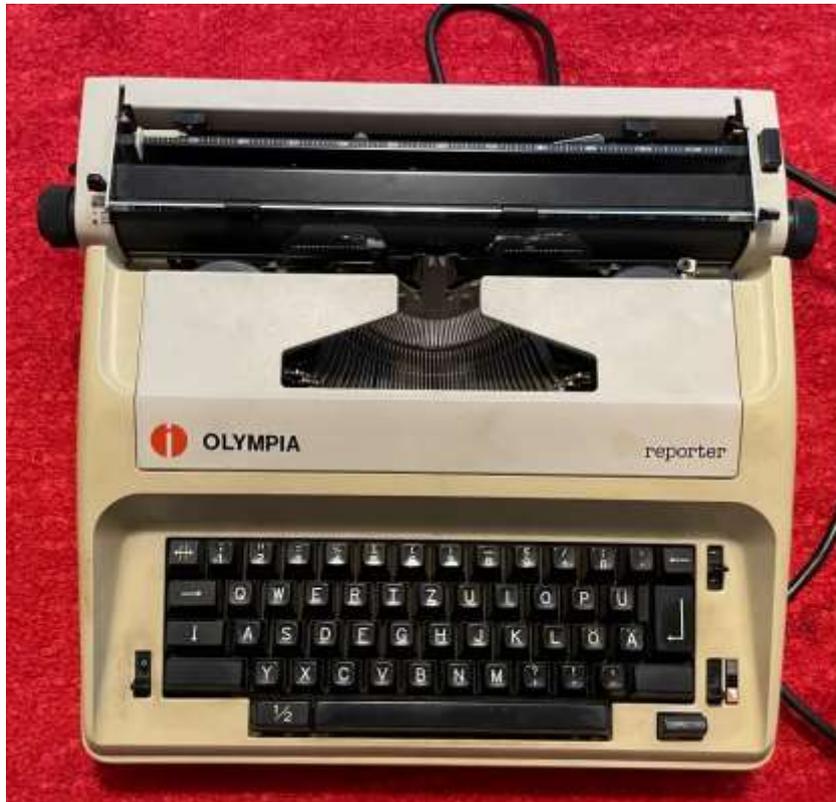
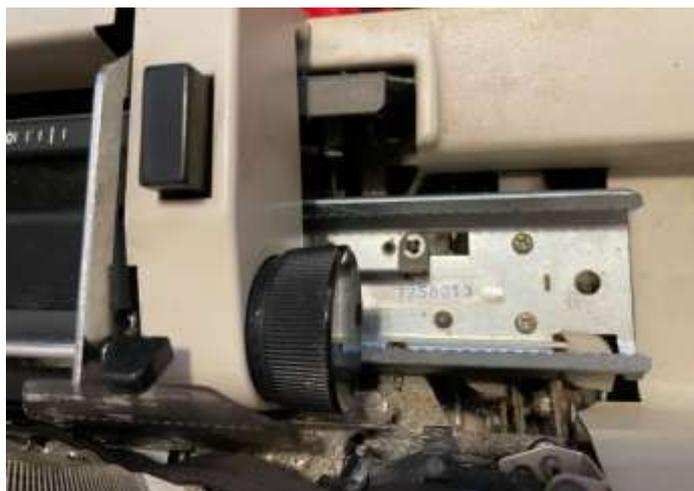
Das Gehäuse außen ist vergilbt, die Abdeckung in der Mitte hat eine andere Färbung als das Gehäuse

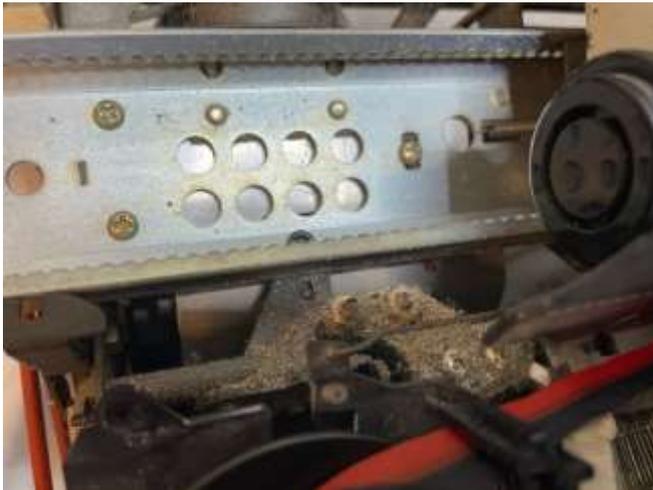
Innen ziemlich verdreckt

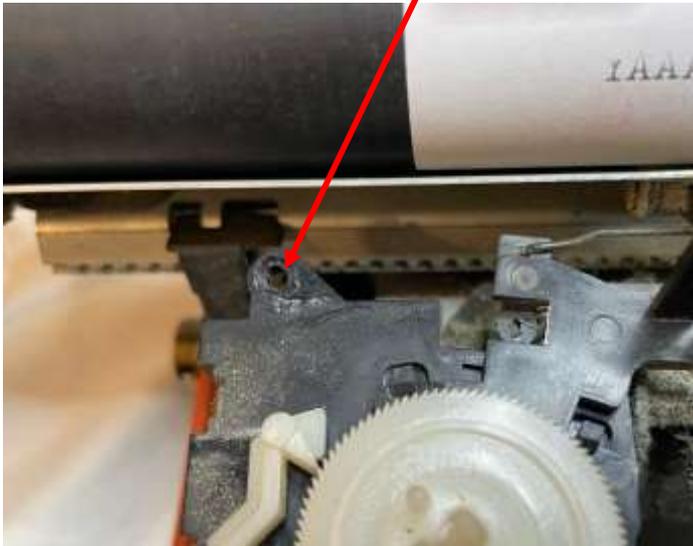
hier, beim Farbbandtransportmechanismus fehlt links die Feder

Dann habe ich sie ausgesaugt und ausgeblasen und z.T. mit Bremsenreiniger und Kunststoffreiniger gereinigt, dann habe ich den Farbbandtransportmechanismus getauscht

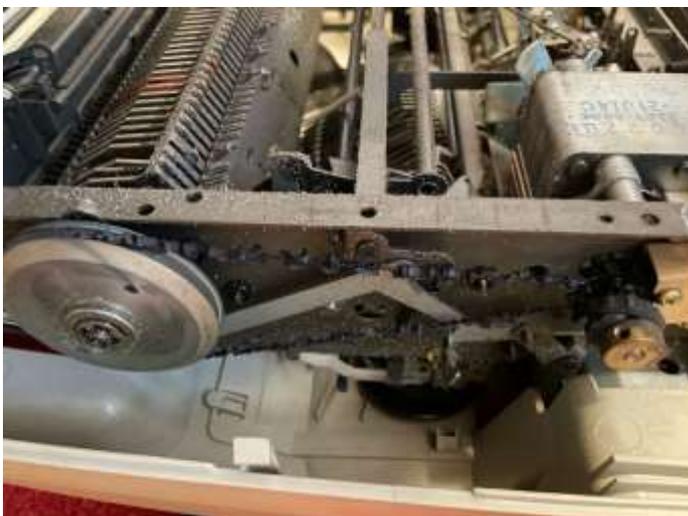
der Antriebsriemen ist total aufgelöst

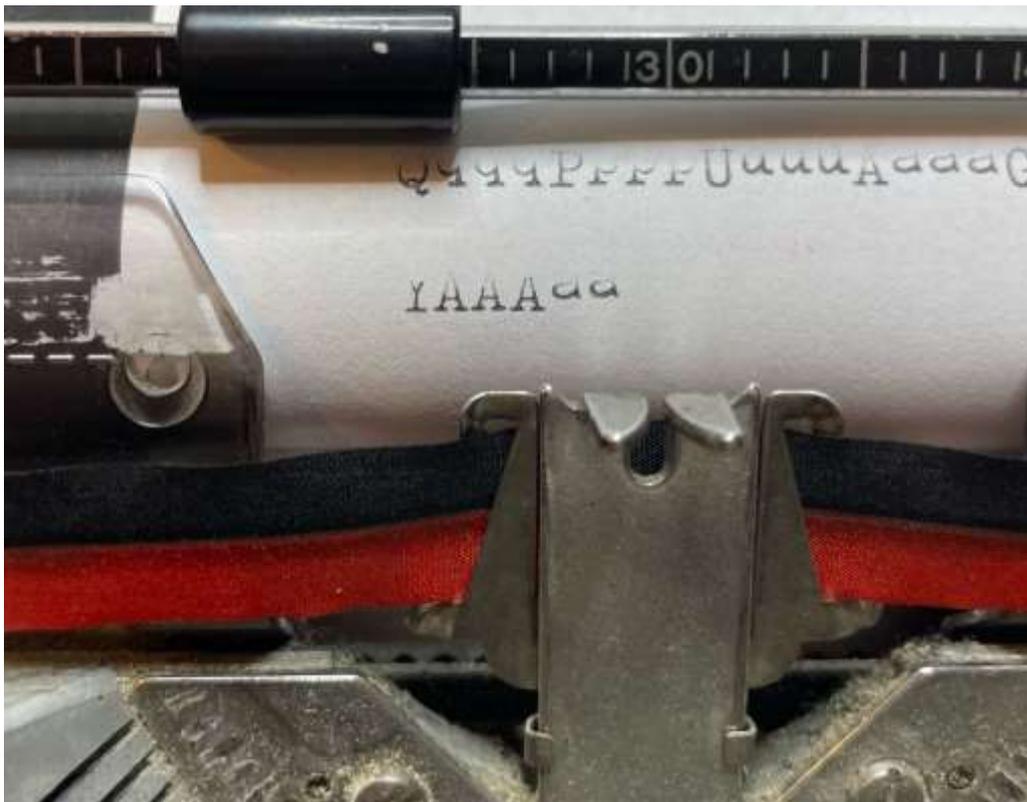
Auch hier muss die Zeilenlage eingestellt werden

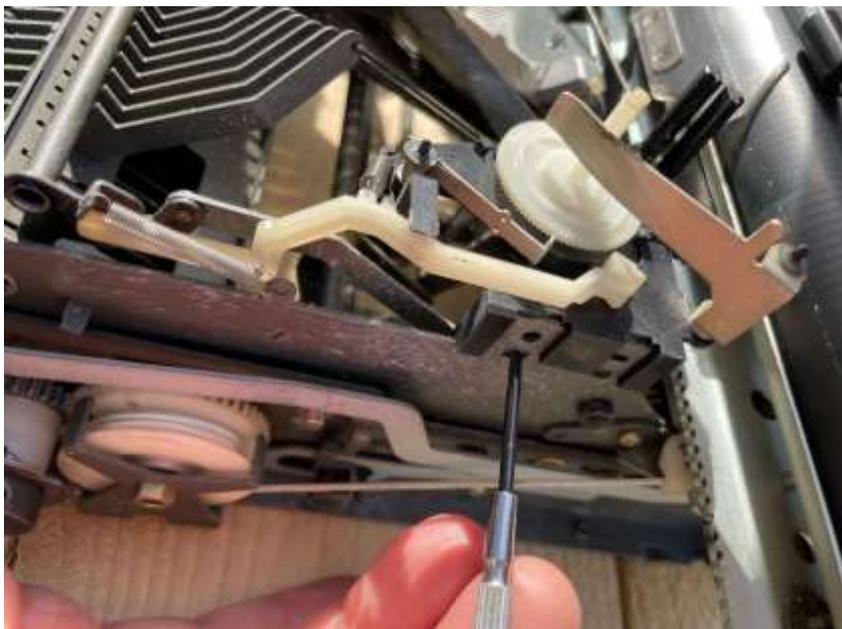
Das Teil ist links und rechts nur gesteckt

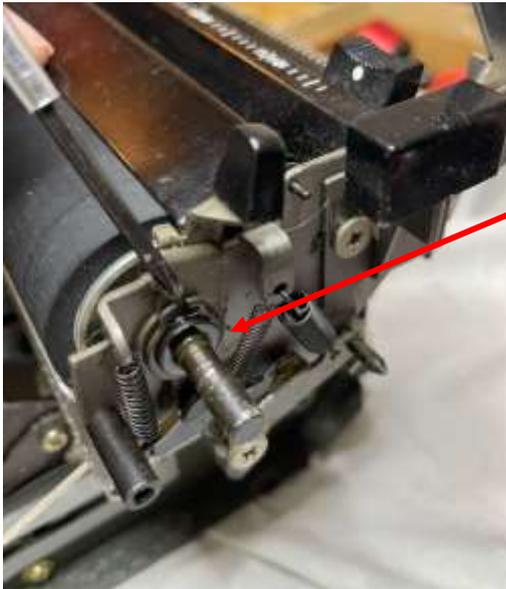
Links habe ich keine Möglichkeit entdeckt irgendwas von der Walze abzuschrauben. Es könnte es sein, dass man rechts diesen Splint entfernen muß.

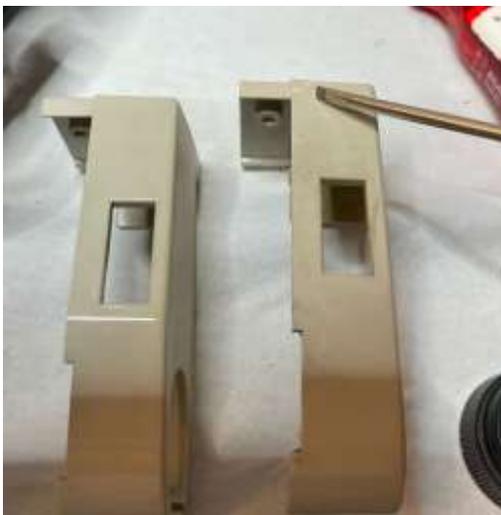
Aber durch den Versuch konnte ich zumindest diesen Teil tauschen, der Teil war bei der zweiten Maschine gebrochen.

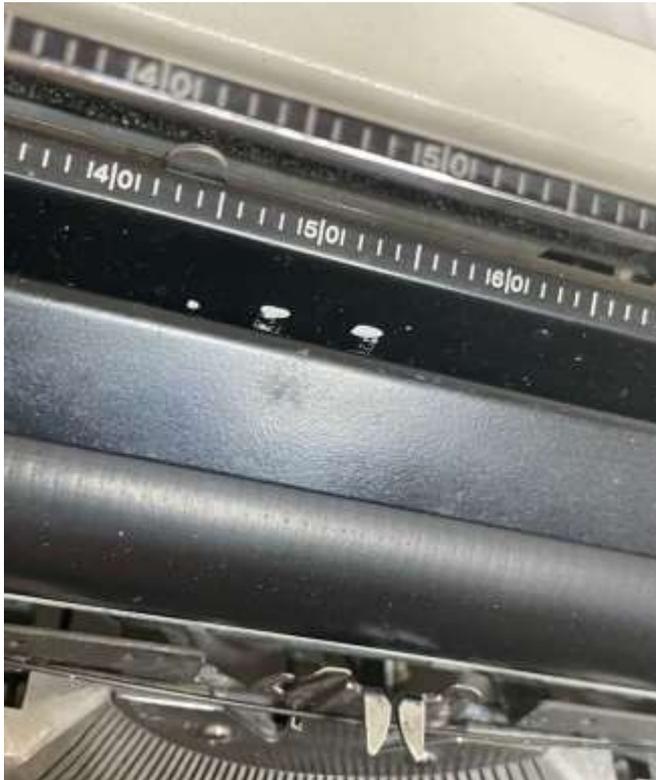
Typexflecken wurden vorsichtig mit Nagellackentferner entfernt, die Walze mit einem Gummipflegemittel eingelassen

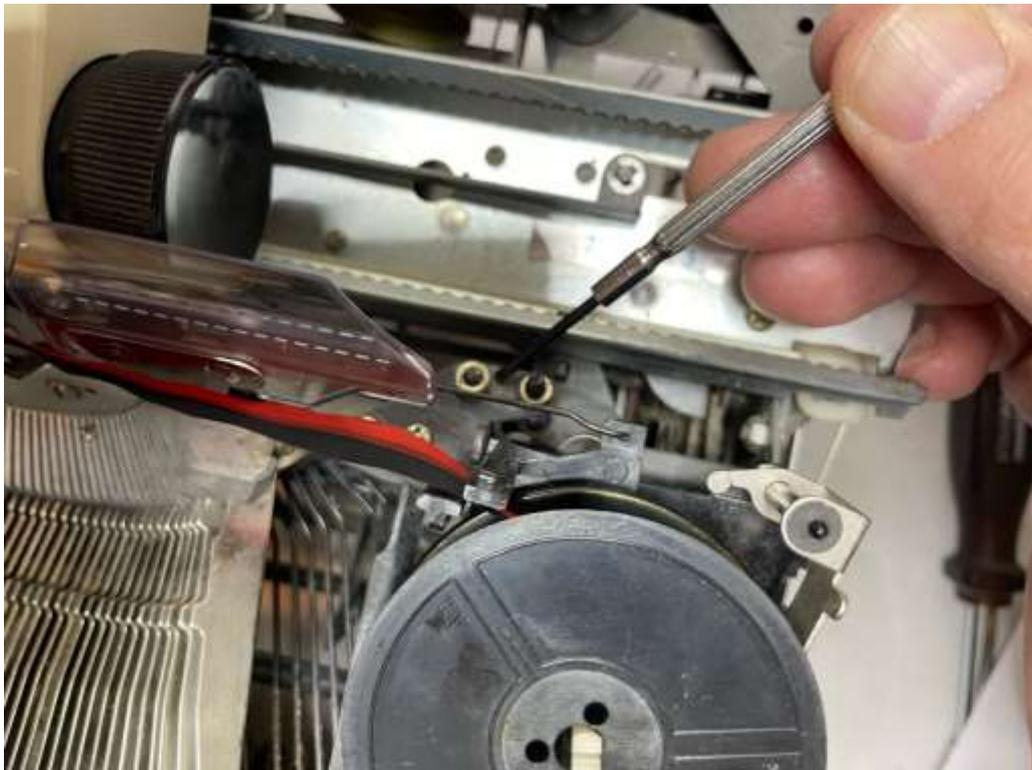
Die Zeilenlage generell habe ich mit der linken Schraube- die Lage der Groß- zu den Kleinbuchstaben mit der rechten Schraube eingestellt.
