Erika 11, wurde von 1954 bis 1960 gebaut. Meine hat die Seriennummer 2022166, Baujahr ist somit 1955. Das war die Schreibmaschine meiner Großmutter, die ich bei uns, im nicht ganz trocknen Keller gefunden habe.

Meine Erika 10 war innen ziemlich verschmutzt, aber technisch i.O. Alles funktionierte

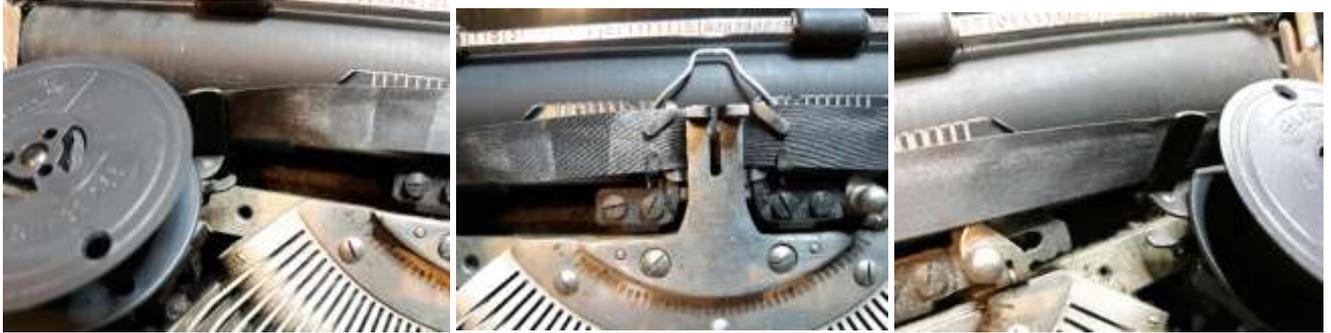
Es war ein schwarzes Farbband eingelegt, obwohl die Maschine rt/sw umschalten kann. Wahrscheinlich war es billiger -und rot schrieb man eh nie. Der Umschalter ist am rechten Bild, hinter dem Farbband versteckt. Auf dem Bild kann man auch erkennen, wie schmutzig die Maschine innen war

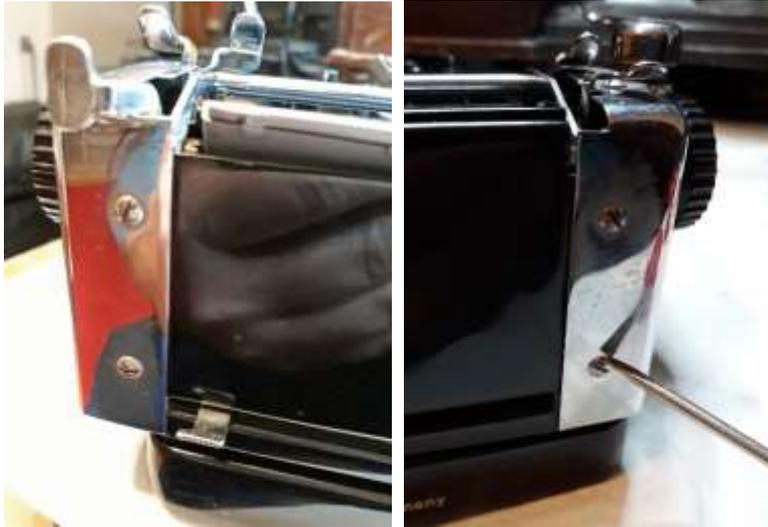
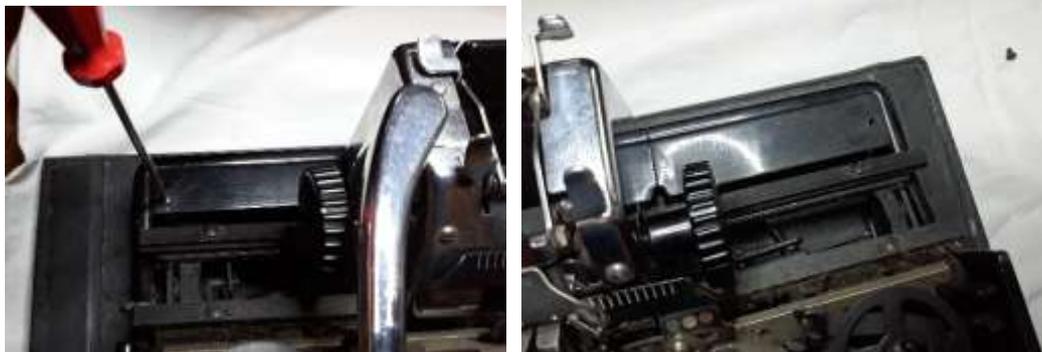
Damit wurde immer mehr der Dreck ersichtlich

Dann habe ich hinten ...

und hinten unten die Abdeckungen abgenommen

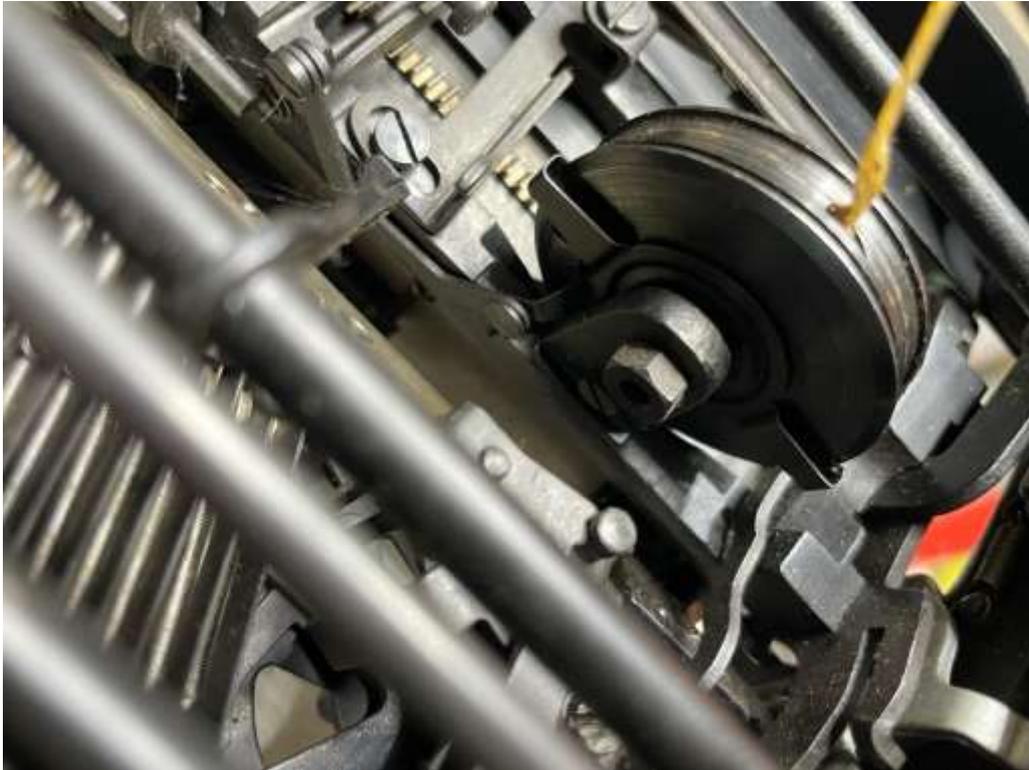
Das Zugseil zu tauschen ist auch schwierig, weil bei der Zugspule (anders als bei der Olympia Studio 42) keine Halterung für das Zugband zu sehen ist, sondern nur ein Loch. Aber wie darin das Zugband befestigt ist, sieht man leider nicht. 😞

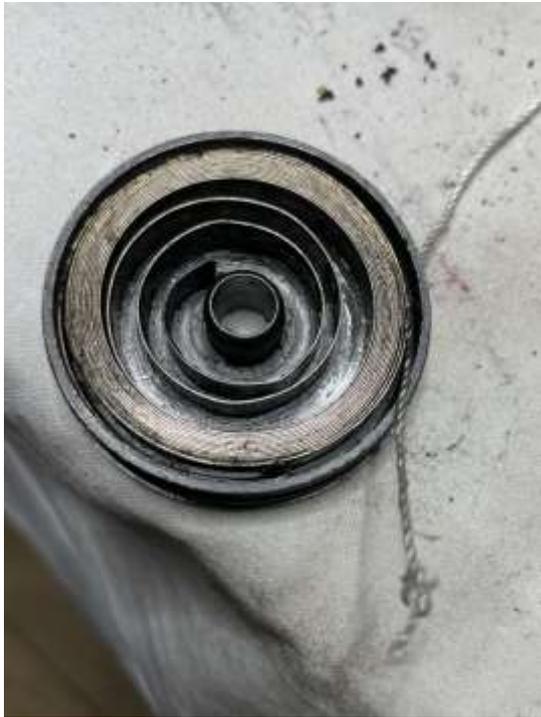
Ganz überzeugt bin ich nicht, dass das so richtig ist, konnte aber Internet nichts dazu finden.

... und vorsichtig geöffnet (ohne dass die Feder rausspringt!!), die Schnur durch das Loch gezogen, ein paar Knoten gemacht, dass das Band nicht mehr durch das Loch rutschen kann, und dann zwischen Feder und Gehäuse gesteckt.

Das habe ich 2x mal gemacht, weil die Drachenschnur (hier auf dem Foto zu sehen) nicht ideal ist. Ich habe beim zweiten Mal einen 0,5mm Nylonfaden verwendet, damit hat es dann funktioniert. Allerdings ist 0,5mm wahrscheinlich zu dünn -1mm wäre ideal gewesen. Ich denke der 0,5mm Faden wird auch bald reißen, dann muss ich folgende Prozedur noch einmal machen.

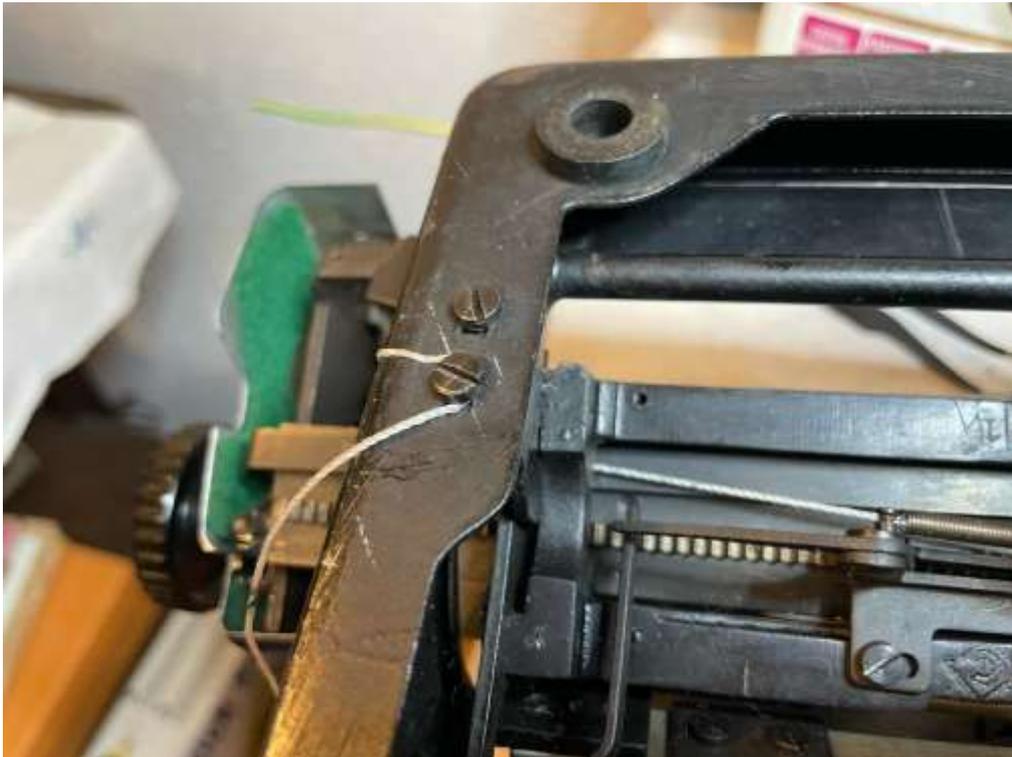
Genau mit dieser Fixierung, habe ich die Drachenschnur verletzt ☹️

und fädelt es dann (mit Hilfe eines starken Drahtes oder dergleichen) unter dem Wagen nach vor...

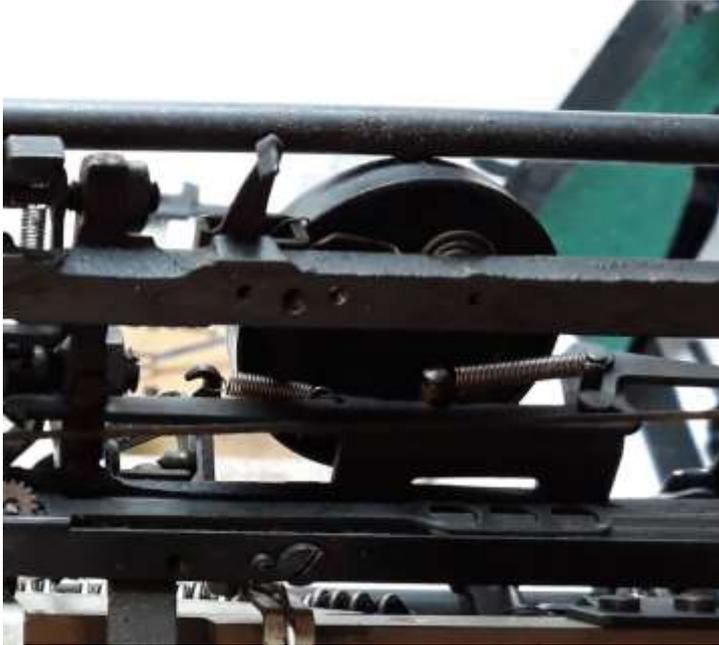
Leider hat sich während diesem Durchfädeln die Glocke gelöst hat, und es ist die rechte Feder rausgesprungen. Ohne dieses Foto hätte ich nicht durchschaut, dass es ein kleines Loch gibt ...

... in dem man die rechte Feder einführen muss. Das sieht man aber nur dann, wenn man weiß, dass es da ist.
